## FLIR WÄRMEBILDKAMERAS MACHEN VERBORGENE DEFEKTE IN FUSSBODENHEIZUNGEN SICHTBAR

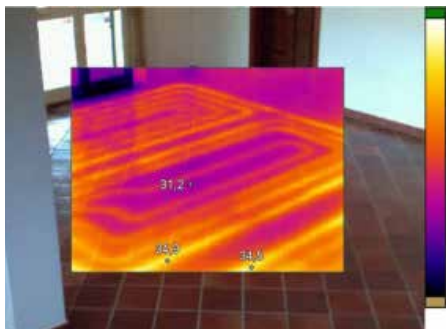
Eine Wärmebildkamera macht alle Komponenten einer Fußbodenheizung, die unter dem Fußboden verborgen sind, deutlich sichtbar.

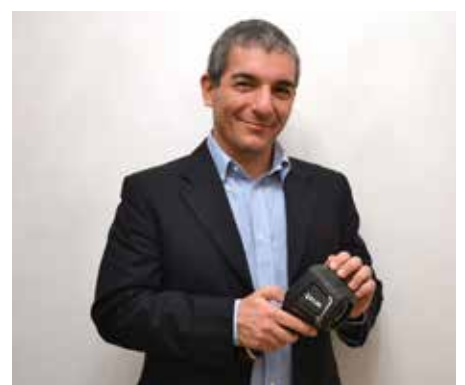
Valerio Di Stefano: Die FLIR E8 Wärmebildkamera hat mir dabei geholfen, meinen Umsatz zu steigern und neue Aufträge zu gewinnen.

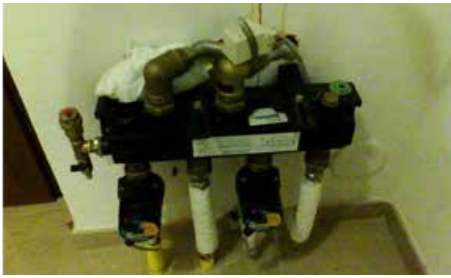
Abbildung 1a: Visuelles Bild eines Verteilers

Die Abbildungen 1a/1b/1c zeigen einen Verteiler, der einer Fußbodenheizung mit Umwälzpumpen – jeweils eine für jeden Verteilerabschnitt – das benötigte Heißwasser zuführt. Zwar weisen die Punkte Sp1 und Sp2 offenbar annähernd die gleiche Temperatur auf, jedoch führt die Verwendung desselben Emissionsgrades hier zu einer falschen Schlussfolgerung. Sp1 wurde mit Gaffaband umwickelt, das annähernd denselben Emissionsgrad aufweist wie der Wert, der in der Kamera eingestellt wurde. Deshalb beträgt die tatsächliche Temperatur des zirkulierenden Wassers 44 °C und nicht 30,5 °C.
